ТЕХНИЧЕСКОЕ ЗАКЛЮЧЕНИЕ Шифр СК.№001-08.011-15.Э от 27.08.2015г.

По результатам обследования частей кровли здания Министерства Обороны на предмет возможности размещения конструкций из оборудования фирмы «Wilhelm Layer GmbH & Co. KG» и светового оборудования для проведения мероприятия Московского международного фестиваля света 2015г

Адрес: г. Москва, Фрунзенская набережная д.20, 22/2

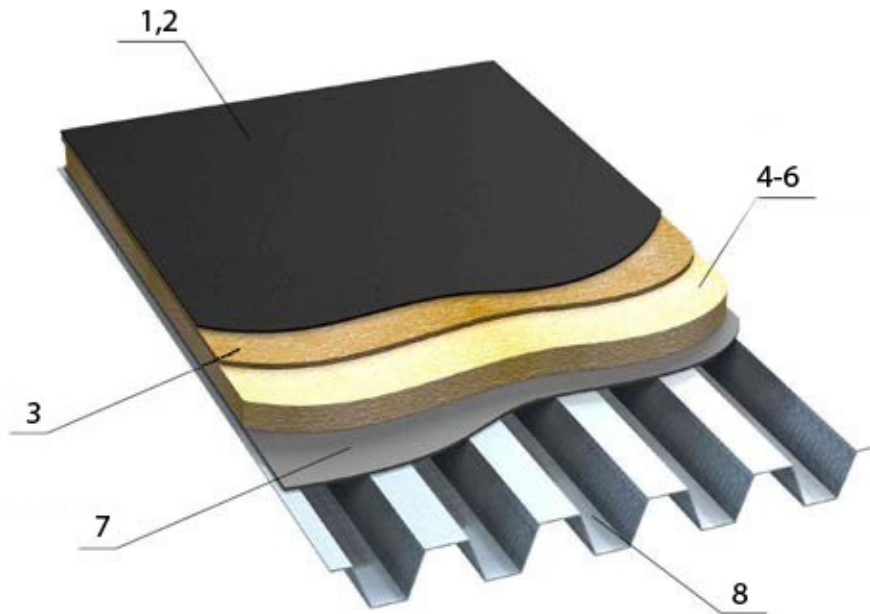
1-ый тип кровли:

1. Техноэласт ЭКП, 1 сл.
2. Унифлекс ЭПВ, 1 сл.
3. АЦЛ, 2 слоя
4. Минвата Технориф В60, 40мм
5. Минвата Технориф Н30-Клин 10-160мм
6. Минвата Технориф Н30, 50мм
7. Пароизоляционная пленка
8. Профнастил Н75
9. Прогоны – швеллер14П ГОСТ 8240-97 (С245)
10. Главная стальная балка – двутавр 30Б2 СТО АСЧМ 20-93 (С245)

1. На кровле 1-го типа обнаружены заплатки кровельного ковра, плохая проклейка соседних полос кровельного ковра между собой в некоторых местах, неверно выполненные примыкания кровельного ковра к надстройкам. (см. приложение №1)

Несущие стальные элементы кровли 1-го типа находятся в **работоспособном состоянии (по результатам визуального осмотра)**.

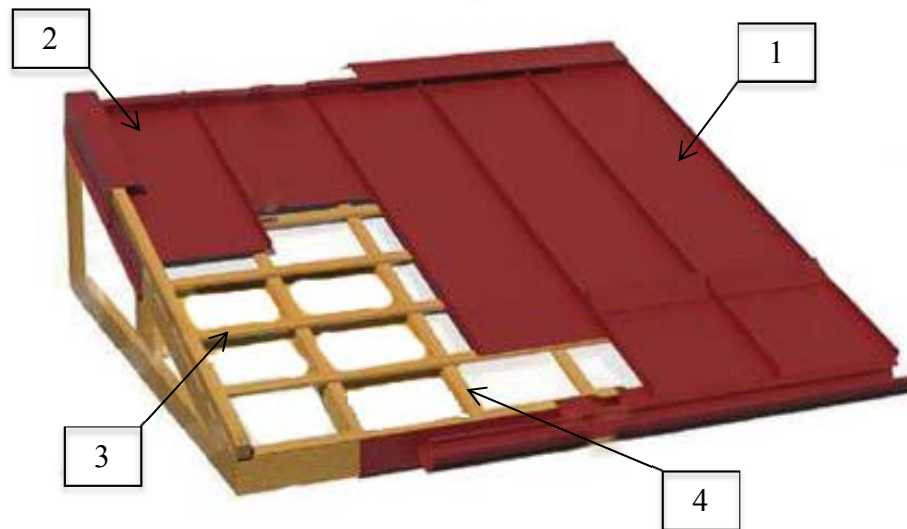
2-ой тип кровли:

1. Техноэласт ЭКП, 1сл.
2. Сталь кровельная 0,8мм.
3. Обрешетка из доски 100х40мм и бруска 40х40мм
4. Стропильные ноги из бруса 150х150мм

2. На кровле 2-го типа обнаружены спиленные стяжки стропильной системы в некоторых местах.

Несущие деревянные элементы кровли 2-го типа находятся в **работоспособном состоянии (по результатам визуального осмотра)**.

1. Учитывая результаты обследования и конструктивные особенности 2-го типа кровли здания, рекомендуется, под деревянные стропильные ноги выполнить подпорки из оборудования фирмы «Wilhelm Layer GmbH & Co. KG» непосредственно в зонах 3 и 4
2. Учитывая результаты обследования и конструктивные особенности на 1-ом и 2-ом типах кровли необходимо выполнить распределительные площадки под всей площадью всех размещаемых конструкций из 3-ех слоев влагостойкой фанеры (для «Башен») и 1-го слоя влагостойкой фанеры (для зенитных прожекторов), толщиной 20мм.

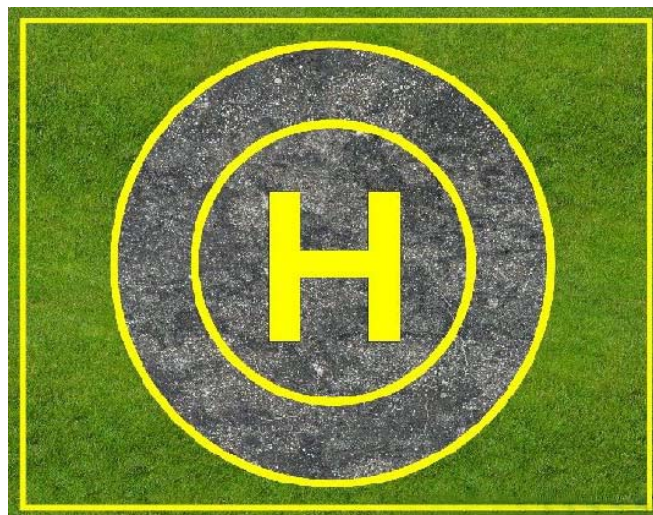
3-й тип кровли:

Вертолетная площадка – проектная документация не предоставлялась, вскрытие не производилось.

Несущие железобетонные элементы кровли 3-го типа находятся в **работоспособном состоянии (по результатам визуального осмотра)**.

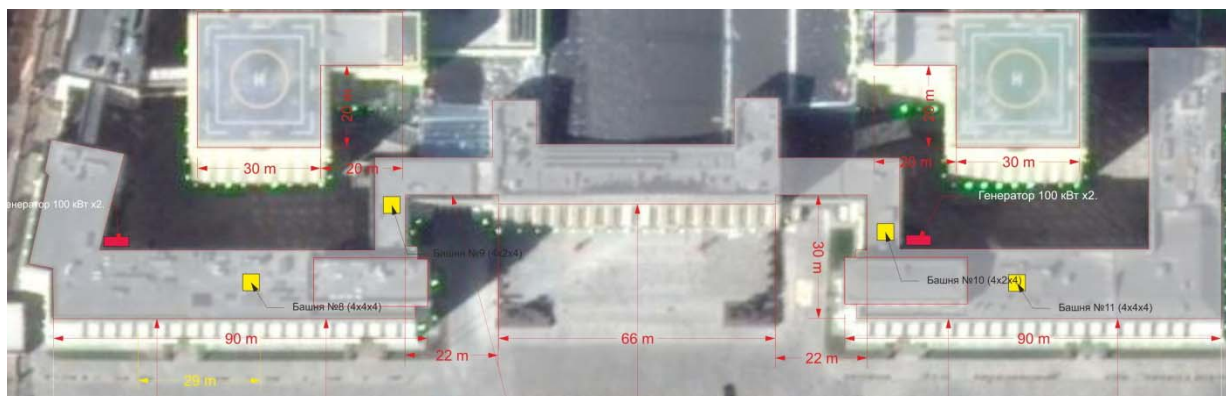
1. Допускается размещение конструкций из оборудования фирмы «Wilhelm Layer GmbH & Co. KG» для проведения мероприятия Московского международного фестиваля света 2015г согласно представленной ниже схеме
